# การประเมินผลกระทบสิ่งแวดล้อม ทางหลวงหมายเลข 4 บ.หงา – บ.ละออง จ.ระนอง

การประชุมเพื่อหาวิธีการป้องกัน  
และแก้ไขผลกระทบสิ่งแวดล้อม  
วันพุธที่ 30 กรกฎาคม 2568 เวลา 09.00 – 12.00 น.

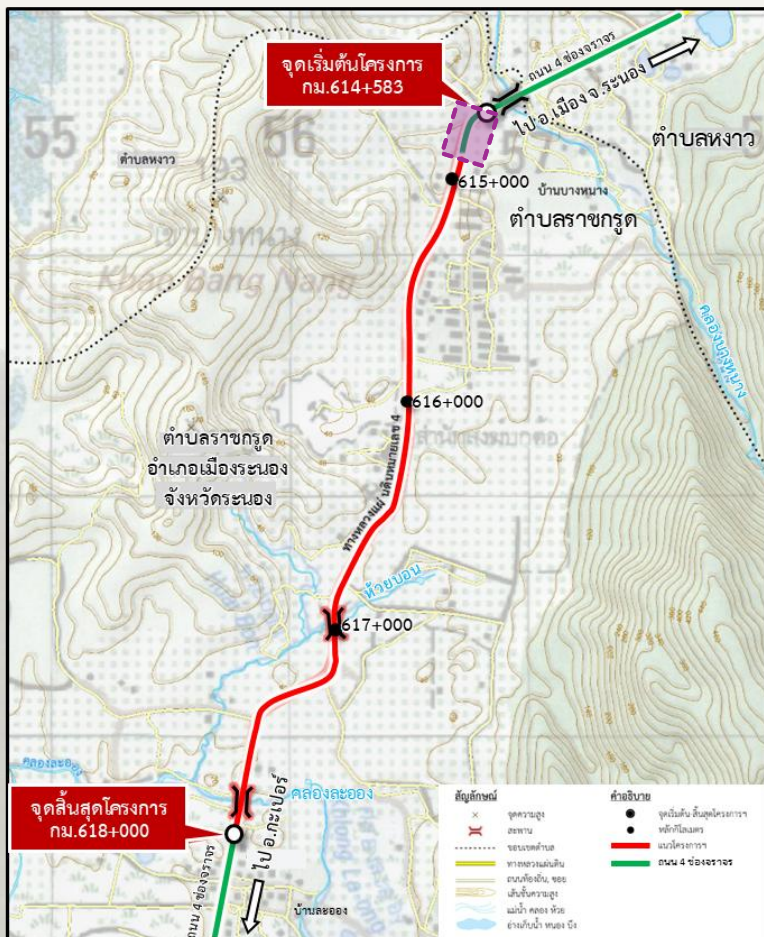
### รูปแบบที่ 1

#### ทางหลวง 4 ช่องจราจรในปัจจุบัน

- โดยคันทางอยู่แนวกลางเขตทาง (กม.614+583 ถึง กม.614+900)
- ช่องจราจรกว้างช่องละ 3.50 เมตร
- ไหล่ทางด้านในกว้าง 1.50 เมตร ไหล่ทางด้านนอกกว้าง 2.50 เมตร
- เกาะกลางแบบกดเป็นร่อง (Depressed Median) กว้าง 7.50 เมตร
- ปรับปรุงระบบไฟฟ้าส่องสว่าง และระบบระบายน้ำด้านข้าง เพื่ออำนวยความสะดวกในการสัญจรของผู้ใช้ทาง

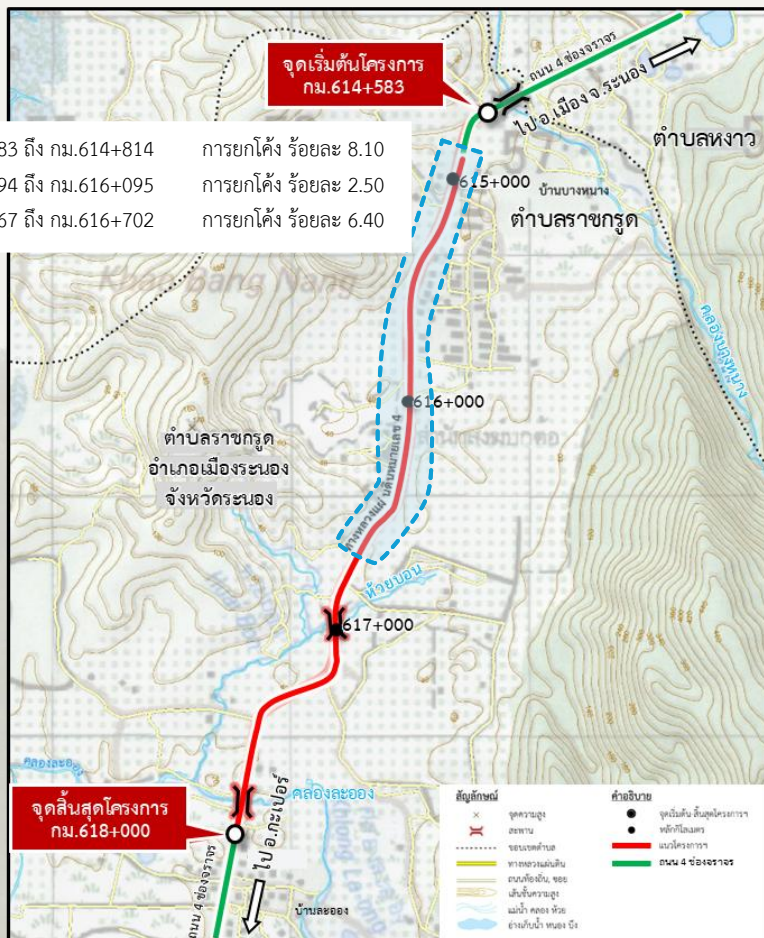
## รูปแบบที่ 2

### ก่อสร้างคันทางใหม่ทั้งสองข้าง

- ก่อสร้างคันทางใหม่ทั้งสองข้าง โดยคันทางเดิมอยู่แนวกลางเขตทาง (กม.614+900 ถึง กม.616+702)
- ถนนขนาด 4 ช่องจราจร
- ช่องจราจรกว้างช่องละ 3.50 เมตร
- ไหล่ทางด้านในกว้าง 1.50 เมตร ไหล่ทางด้านนอกกว้าง 2.50 เมตร
- เกาะกลางแบบกดเป็นร่อง (Depressed Median) กว้าง 7.50 เมตร สามารถรองรับการออกแบบช่องจราจรเพื่อรถเลี้ยวกลับรถได้อย่างเพียงพอและปลอดภัย
- บริเวณทางโค้งออกแบบให้มีอัตราการยกโค้งที่เหมาะสมเพื่อรองรับกับความเร็วที่ออกแบบเป็นไปตามมาตรฐานกรมทางหลวง

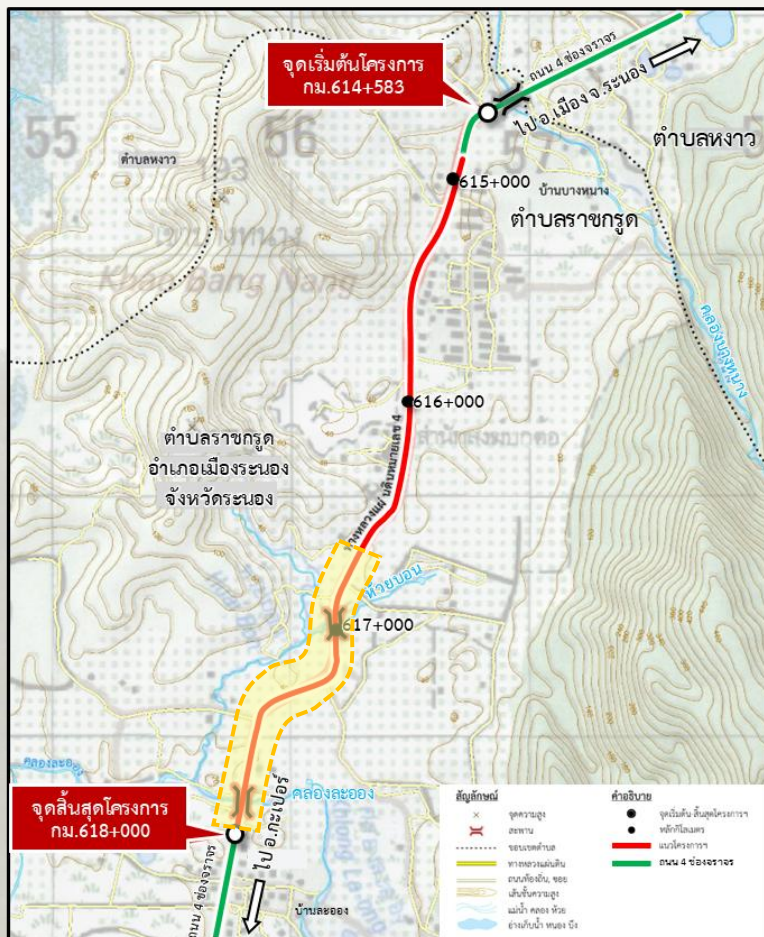
### รูปแบบที่ 3

## ก่อสร้างคันทางใหม่ ด้านขวาทางของคันทางเดิม

- ก่อสร้างคันทางใหม่ ด้านขวาทางของคันทางเดิม คันทางเดิมอยู่แนวกลางเขตทาง (กม.616+702 ถึง กม.618+000)
- ถนนขนาด 4 ช่องจราจร
- ช่องจราจรกว้างช่องละ 3.50 เมตร
- ไหล่ทางด้านในกว้าง 1.50 เมตร ไหล่ทางด้านนอกกว้าง 2.50 เมตร
- เกาะกลางแบบกดเป็นร่อง (Depressed Median) กว้าง 7.50 เมตร
- คันทางเดิมด้านซ้ายทางพิจารณาปรับปรุงขยายลาดคันทางออกจากคันทางเดิม 1.00 เมตร

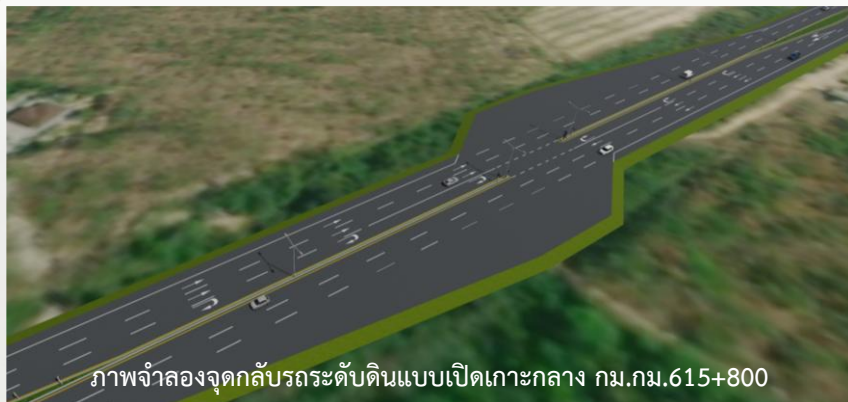
ภาพจำลองจุดกลับรถระดับดินแบบเปิดเกาะกลาง กม.กม.615+800

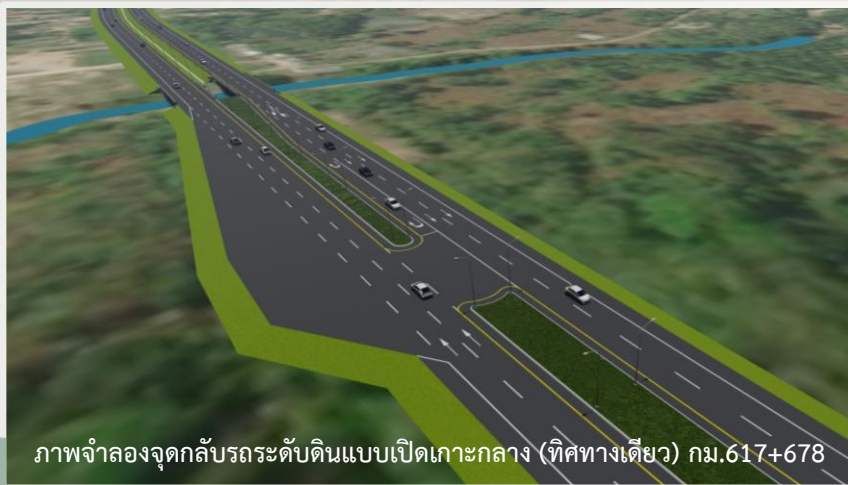
ภาพจำลองจุดกลับรถระดับดินแบบเปิดเกาะกลาง (ทิศทางเดียว) กม.617+678

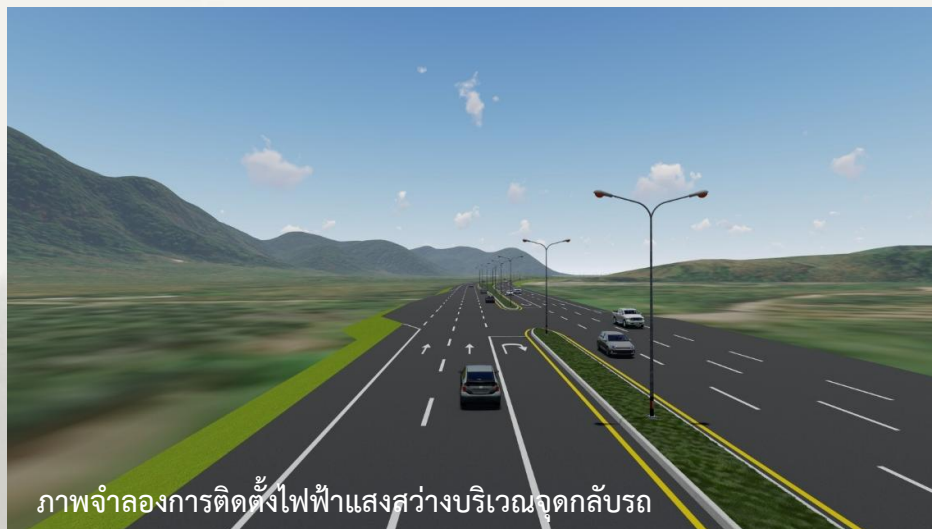
ภาพจำลองการติดตั้งไฟฟ้าส่องสว่างบริเวณจุดกลับรถ

- หลอดชนิด High Pressure Sodium ขนาด 250 วัตต์
- มีประสิทธิภาพแสงไม่น้อยกว่า 100 lumens per watt
- ติดตั้งบนเสา Galvanized Tapered Steel Pole แบบกิ่งเดี่ยวหรือกิ่งคู่ สูง 9 เมตร **ติดตั้งตลอดแนวเส้นทางโครงการ**

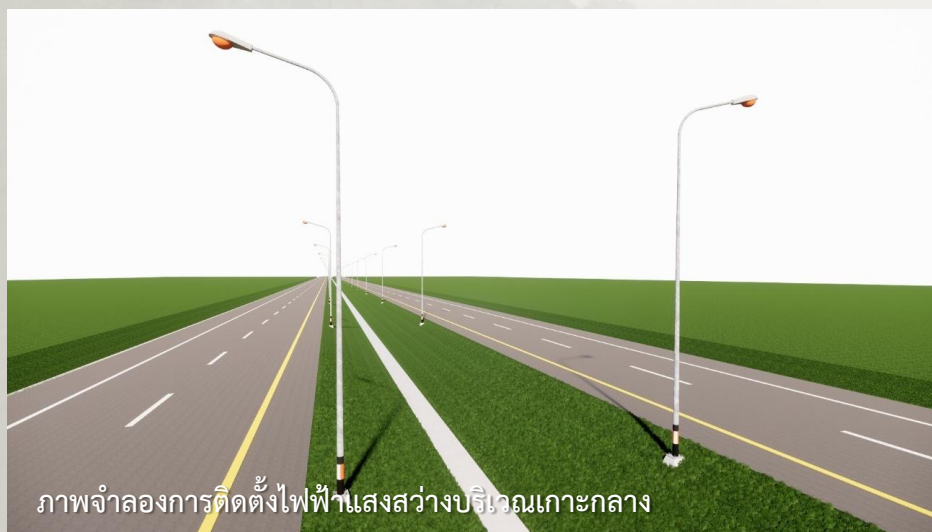
ภาพจำลองการติดตั้งไฟฟ้าส่องสว่างบริเวณเกาะกลาง

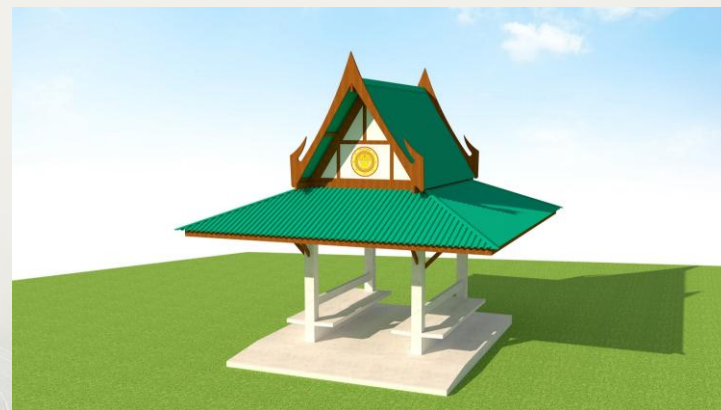
ตัวอย่างรูปแบบศาลาพักคอย Type A

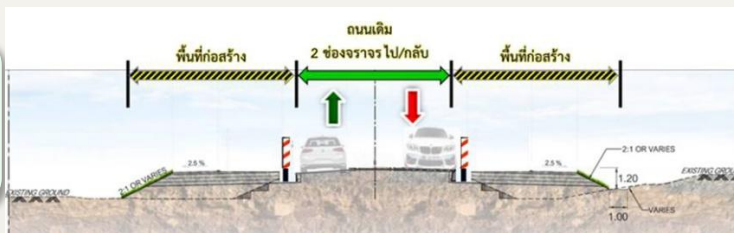
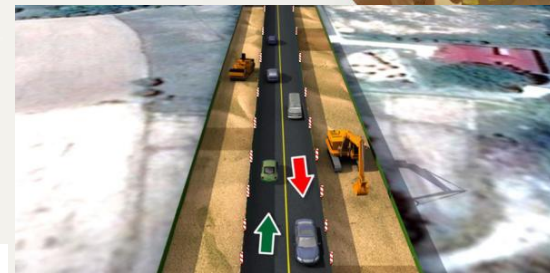
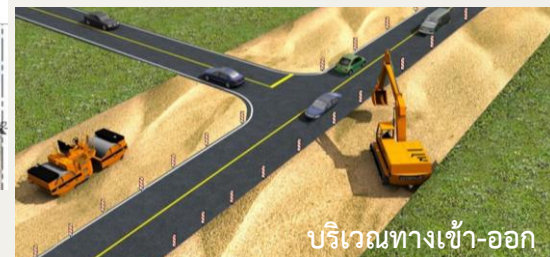
#### ระยะที่ 1

- ดำเนินการรื้อย้ายสาธารณูปโภคเดิม
- ก่อสร้างขยายช่องจราจร

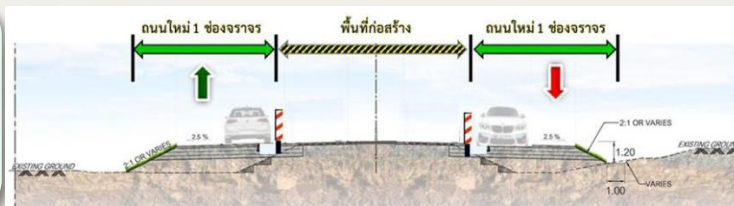
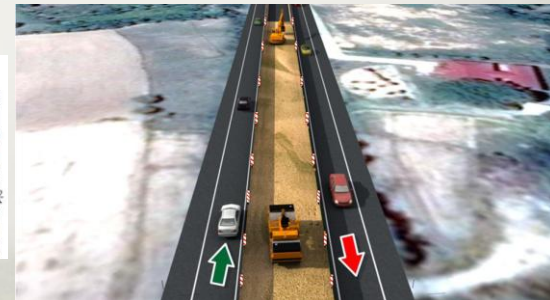
#### ระยะที่ 2

- ปรับการเดินรถบางส่วนที่ขยายเสร็จ
- ก่อสร้างโครงสร้างชั้นทางตรงกลางตามแบบรายละเอียด

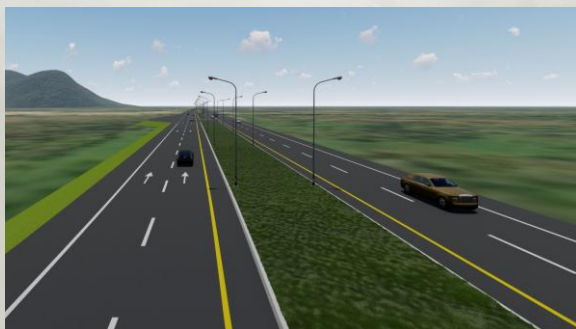
#### ระยะที่ 3

- ทาสีเครื่องหมายจราจรบนพื้นทางและเก็บรายละเอียด
- เปิดใช้งาน

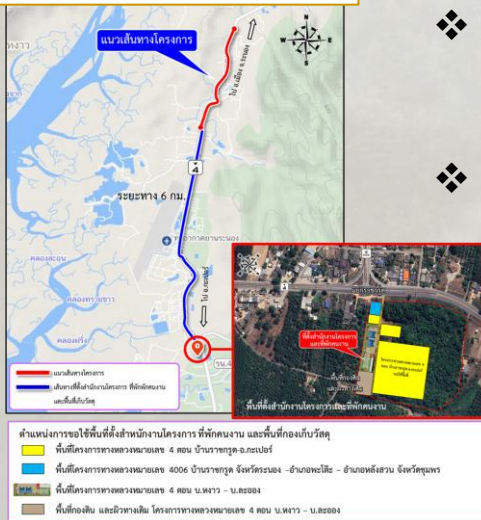
### เส้นทางขนส่งวัสดุหินชุด

- ❖ แหล่งวัสดุลูกรังและดินถม : ทางหลวงหมายเลข 4
- ❖ แหล่งวัสดุหิน : ทางหลวงหมายเลข 4, ทางหลวงหมายเลข 4006, ทางหลวงหมายเลข 41 และทางหลวงหมายเลข 401

- ❖ วัสดุดินถม
  - ปริมาณ 112,559 ลบ.ม.
  - ปริมาณการขนส่งดินถม (ไปและกลับ) 47 เที่ยว/วัน
- ❖ วัสดุหิน
  - ปริมาณหิน 12,960 ลบ.ม.
  - ปริมาณการขนส่งหิน (ไปและกลับ) 5 เที่ยว/วัน

- ❖ วัสดุผิวทางเดิม
  - ปริมาณผิวทางเดิม 13,060 ลบ.ม.
  - ปริมาณการขนส่งผิวทางเดิม (ไปและกลับ) 6 เที่ยว/วัน
- ❖ วัสดุดินชุดเกาะกลาง
  - ปริมาณดินชุดเกาะกลาง 8,100 ลบ.ม.
  - ปริมาณการขนส่งดินชุดเกาะกลาง (ไปและกลับ) 4 เที่ยว/วัน

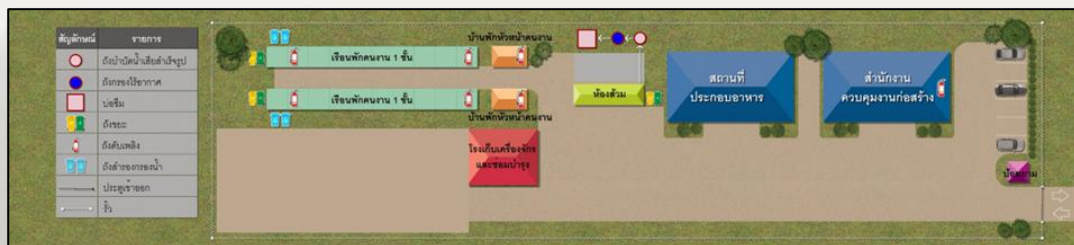
- ❖ สำนักงานโครงการและที่พักคนงาน ตั้งอยู่ภายในที่ดินสงวนนอกเขตทางของกรมทางหลวง บนพื้นที่ 48 ไร่ริมทางหลวงหมายเลข 4 อยู่ด้านขวาทางของบริเวณ ช่วง กม.624+278 ถึง กม.624+553 ห่างจากจุดสิ้นสุดโครงการประมาณ 6 กิโลเมตร
- ❖ เจ้าหน้าที่ควบคุมงานก่อสร้าง และคนงาน จำนวนทั้งสิ้น 30 คน
- ❖ มีชุมชนที่ตั้งอยู่ใกล้เคียง ได้แก่ หมู่ 3 บ้านราชกรูด ตำบลราชกรูด
- ❖ ไม่มีแหล่งน้ำอยู่ใกล้เคียงพื้นที่สำนักงานโครงการ

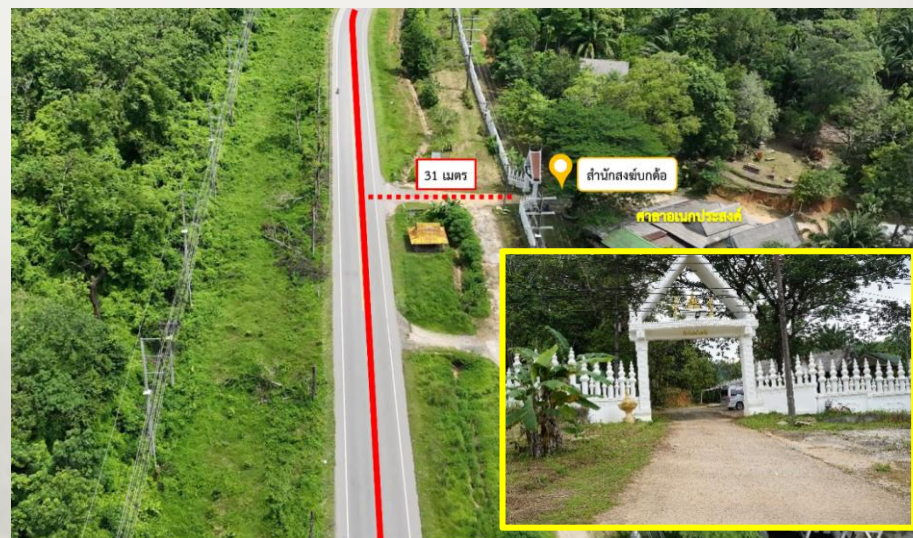
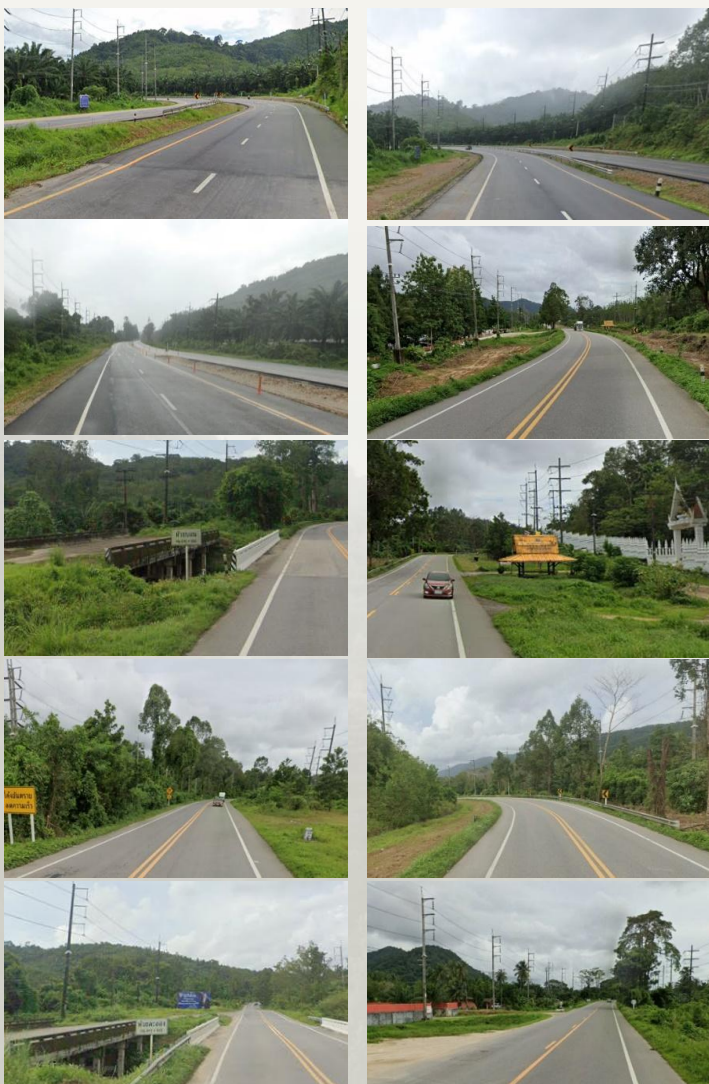
จุดควบคุมการมองบริเวณหน้าศาลาอเนกประสงค์ของสำนักสงฆ์บักต้อ

แนวเส้นทางโครงการ มีจุดเริ่มต้นโครงการที่ กม.614+583 ถึง กม.618+000 รวมระยะทางประมาณ 3.417 กิโลเมตร มีลักษณะทางด้านภูมิทัศน์กึ่งเปิดโล่ง สภาพพื้นที่บริเวณด้านขวาทางเป็นเนินเขาสลับทางราบ ด้านซ้ายทางเป็นพื้นที่การเกษตรกรรม ได้แก่ สวนปาล์ม และยางพารา มีชุมชนและที่พักอาศัยเบาบาง บริเวณใกล้เคียงสำนักสงฆ์บักต้อ ประมาณ 5 หลังคาเรือน และมีพื้นที่ชุมชนในช่วงถัดไปจากบริเวณจุดสิ้นสุดโครงการ
