กรมทางหลวง  
Department of Highways

# การประเมินผลกระทบสิ่งแวดล้อม ทางหลวงหมายเลข 4 บ.หงาว – บ.ละออง จ.ระนอง

การประชุมเพื่อสรุปผลการประเมินผลกระทบสิ่งแวดล้อม  
วันพฤหัสบดีที่ 27 พฤศจิกายน 2568 เวลา 09.00 – 12.00 น.

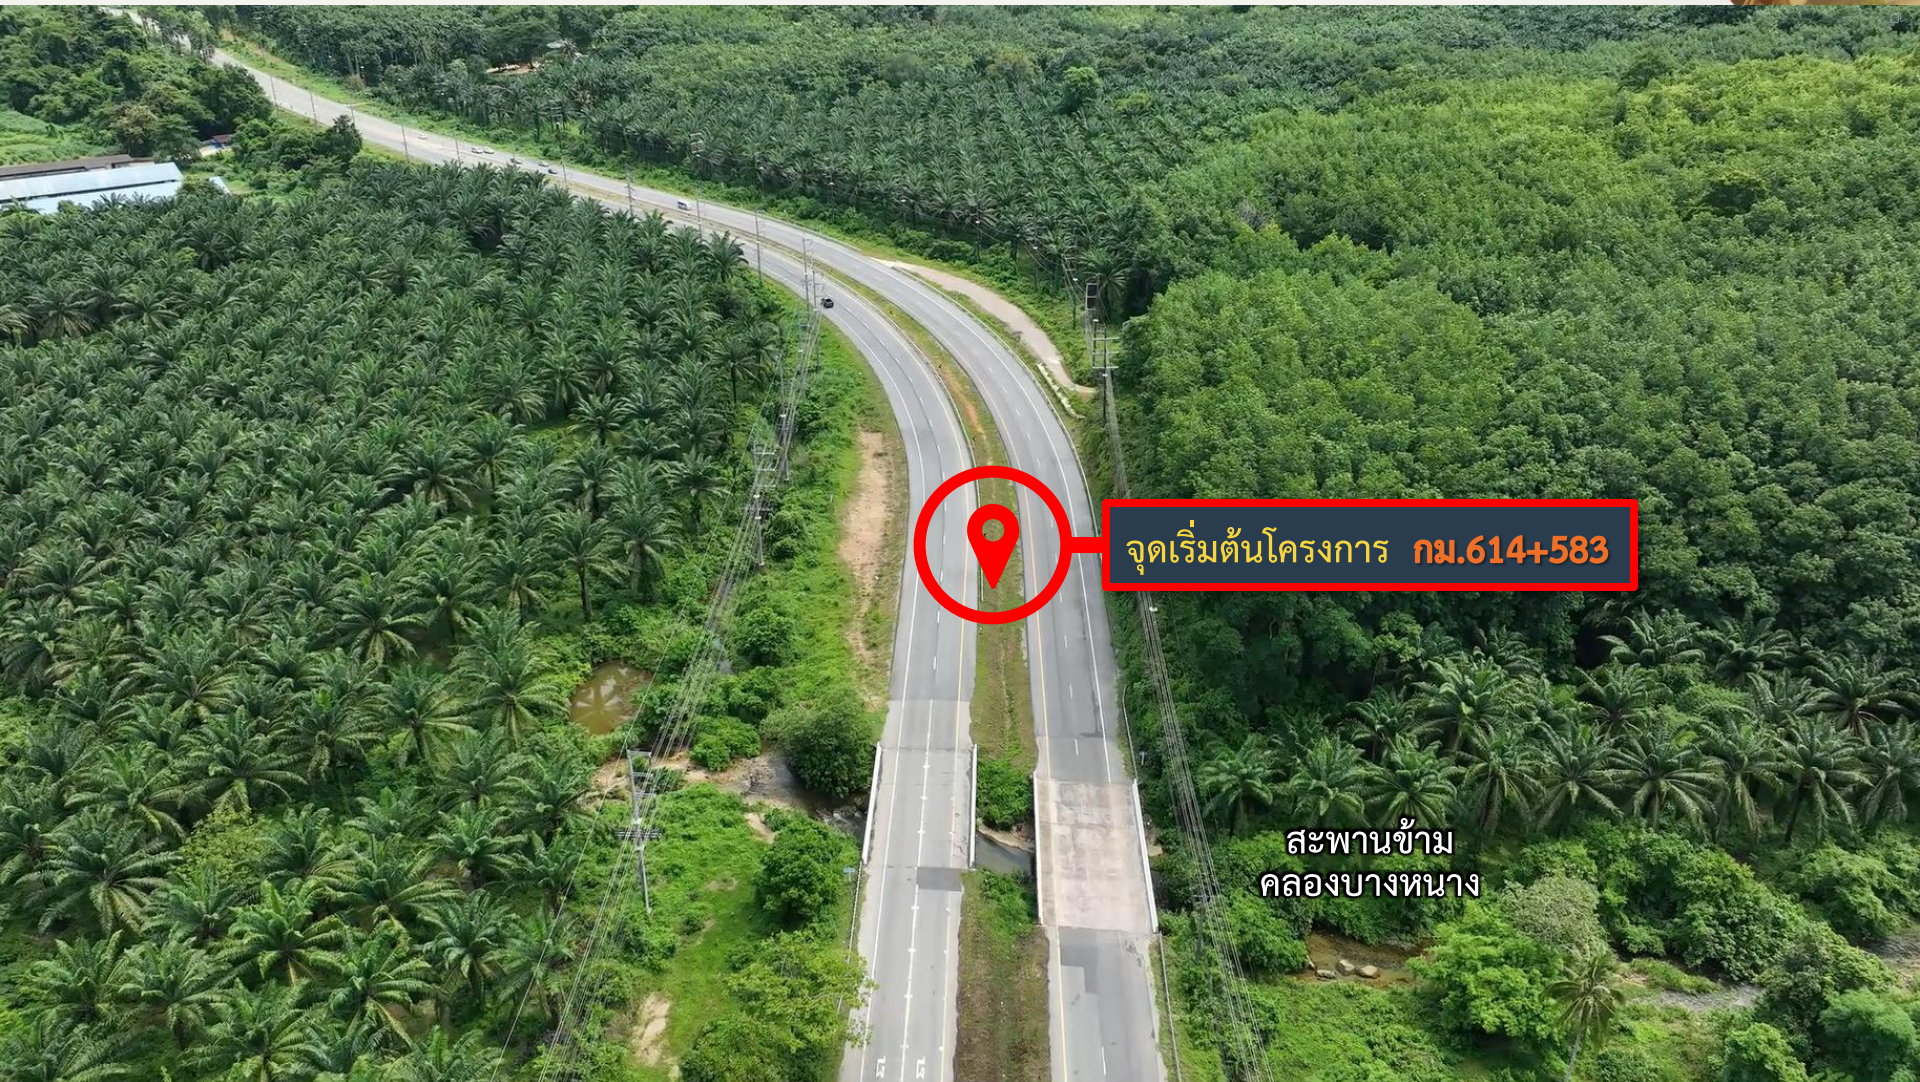
จุดเริ่มต้นโครงการ กม.614+583

สะพานข้าม  
คลองบางหนาง

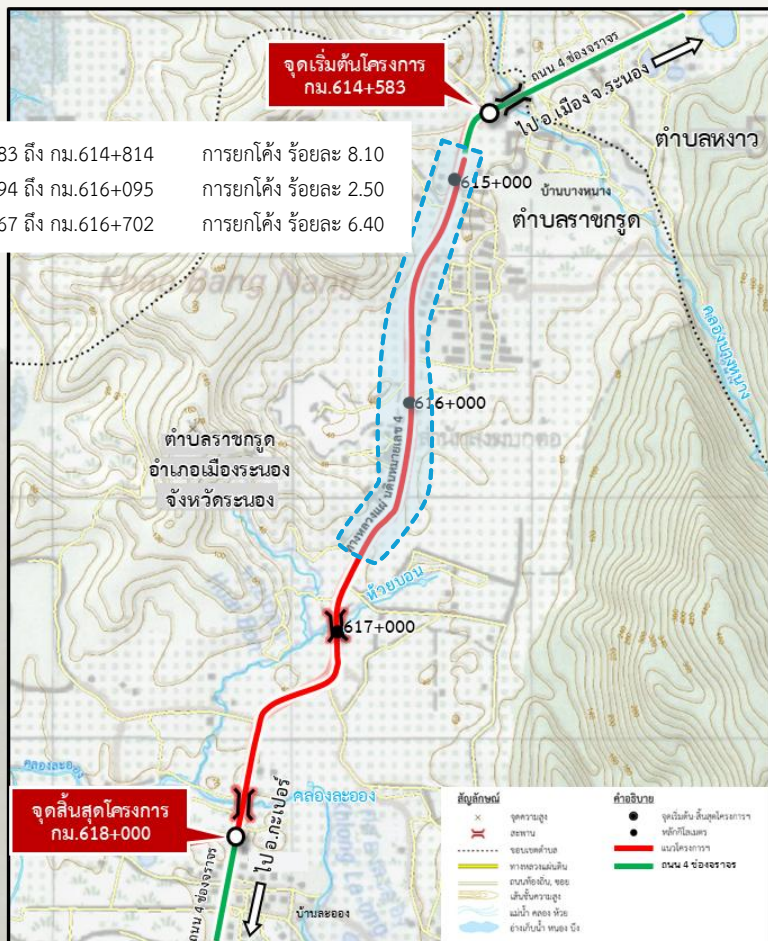
## รูปแบบที่ 2

### ก่อสร้างคันทางใหม่ทั้งสองข้าง

- ก่อสร้างคันทางใหม่ทั้งสองข้าง โดยคันทางเดิมอยู่แนวกลางเขตทาง (กม.614+900 ถึง กม.616+702)
- ถนนขนาด 4 ช่องจราจร
- ช่องจราจรกว้างช่องละ 3.50 เมตร
- ไหล่ทางด้านในกว้าง 1.50 เมตร ไหล่ทางด้านนอกกว้าง 2.50 เมตร
- เกาะกลางแบบกดเป็นร่อง (Depressed Median) กว้าง 7.50 เมตร สามารถรองรับการ ออกแบบช่องจราจรเพื่อรถเลี้ยวกลับรถได้อย่างเพียงพอและปลอดภัย
- บริเวณทางโค้งออกแบบให้มีอัตราการยกโค้งที่เหมาะสมเพื่อรองรับกับความเร็วที่ออกแบบ เป็นไปตามมาตรฐานกรมทางหลวง

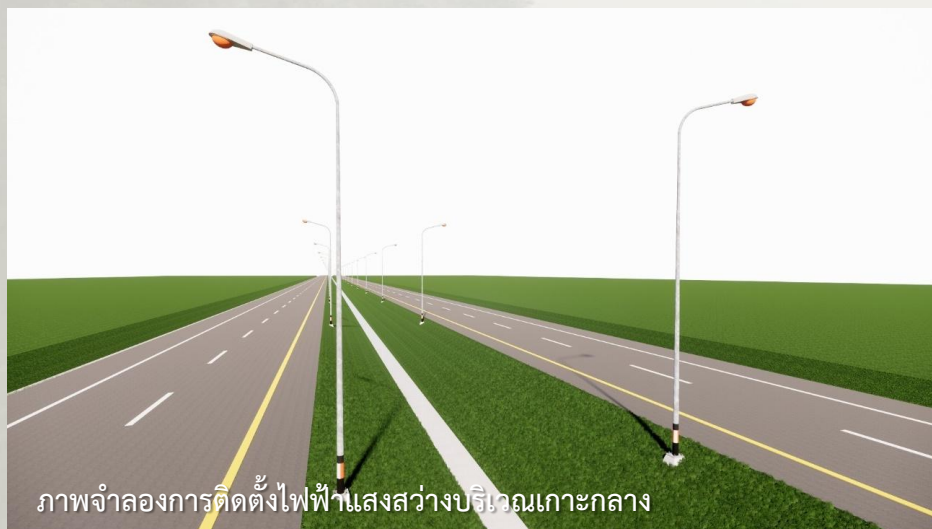
ภาพจำลองการติดตั้งไฟฟ้าส่องสว่างบริเวณเกาะกลาง

- หลอดชนิด High Pressure Sodium ขนาด 250 วัตต์
- มีประสิทธิภาพแสงไม่น้อยกว่า 100 lumens per watt
- ติดตั้งบนเสา Galvanized Tapered Steel Pole แบบกิ่งเดี่ยวหรือกิ่งคู่ สูง 9 เมตร **ติดตั้งตลอดแนวเส้นทางโครงการ**

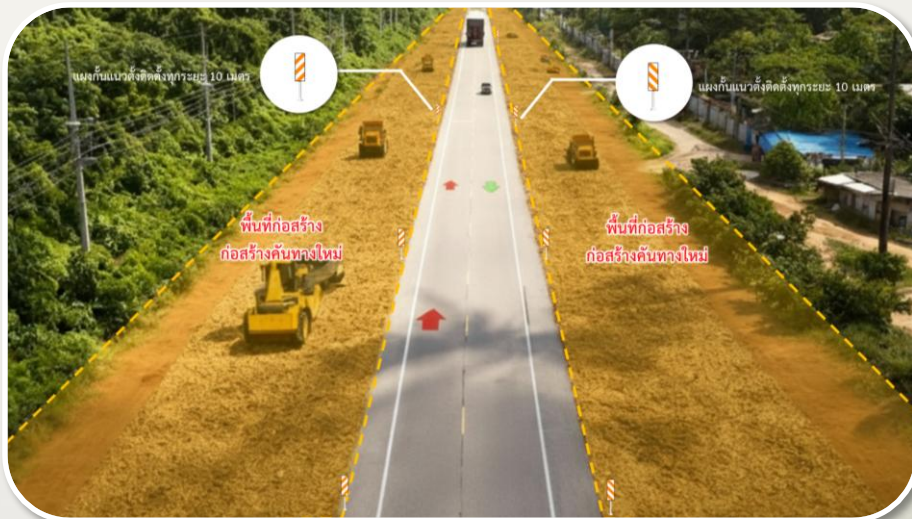
- ดำเนินการรื้อย้ายสาธารณูปโภคเดิม
- ก่อสร้างขยายช่องจราจร

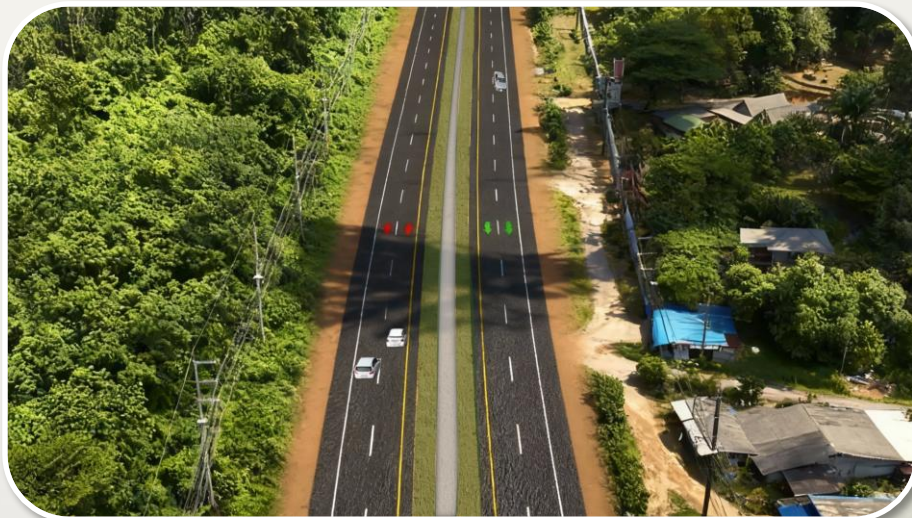
- ทาสีเครื่องหมายจราจรบนพื้นทางและเก็บรายละเอียด
- เปิดใช้งาน

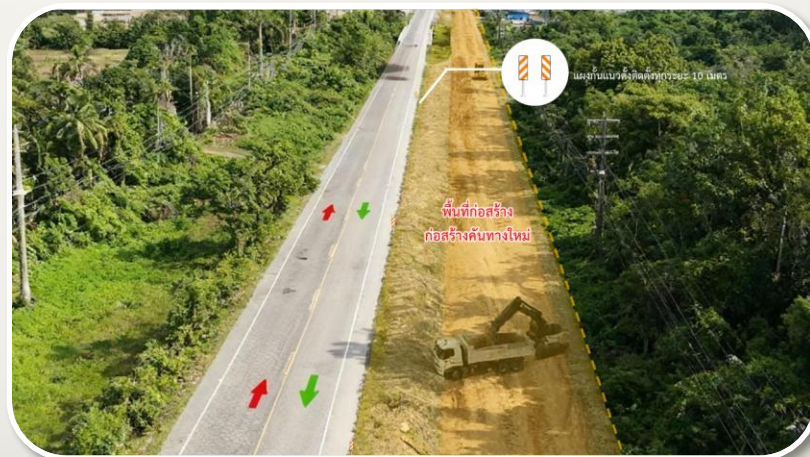
- ดำเนินการก่อสร้างคันทางใหม่ด้านขวาทางของคันทางเดิม โดยกันพื้นที่ก่อสร้างกับถนนปัจจุบันที่เปิดให้บริการอยู่

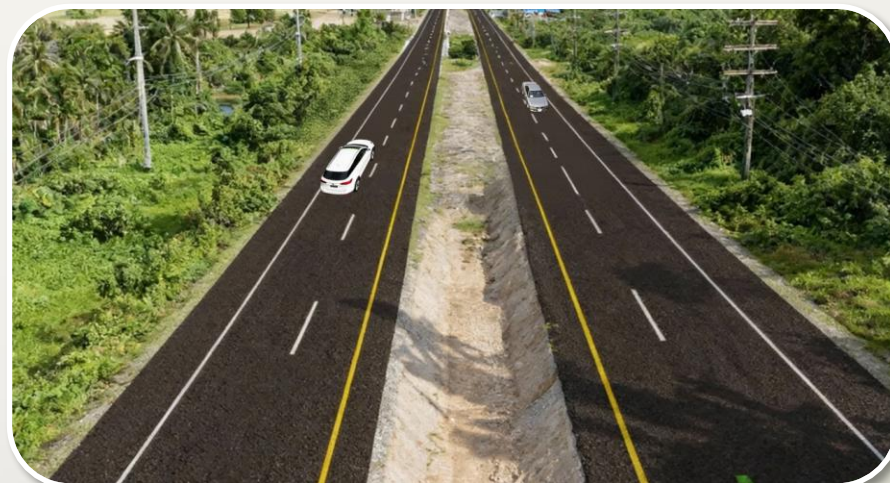
- ดำเนินการก่อสร้างถนนให้เป็น 4 ช่องจราจรและเปิดใช้งาน

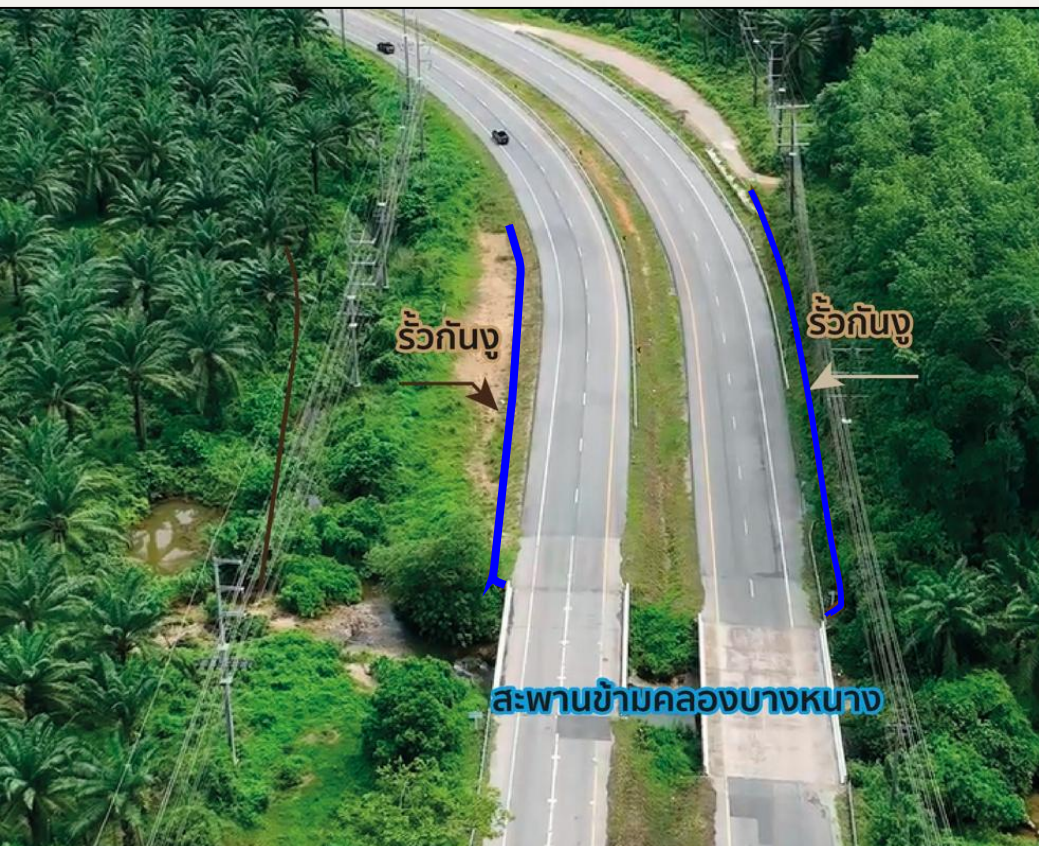
ตำแหน่งติดตั้งรั้วกันงูบริเวณสะพานข้ามคลองบางหนาง (กม.614+534 ถึง กม.614+634)

ติดตั้งรั้วป้องกันงูสิงธรรมาที่อาจเข้ามาหาใกล้กับเขตทางข้ามบริเวณพื้นที่นอกช่องลอดใต้สะพานคลองบางหนาง เป็นรั้ว Metal Sheet ชนิดแผ่นเรียบความหนา 0.23 มิลลิเมตร ความสูงแนวตั้ง 50 เซนติเมตร ยึดด้วยหลักที่เป็น เหล็กกระยะห่างระหว่างหลัก ตอกลึกลงไปในดินลึก 60 เซนติเมตร เพื่อป้องกันการปีนขึ้นของงูสิงธรรมา โดยติดตั้งเป็น ระยะทางยาว 100 เมตร จากเชิงสะพานด้านทิศใต้ไปยังจุดเริ่มต้นโครงการ ระหว่าง กม.614+534 ถึง กม.614+634
